MUNICIPALIDAD DE LAJA
DIRECCIÓN MEDIO AMBIENTE,
ASEO Y ORNATO

MAT.: Da de baja y autoriza corte de árboles en calle Balmaceda y Freire.

INFORME N° 2.-/

Junto con saludar, informo en consideración a carta de Profesional Residente de la Empresa Constructora Mauro Utrera Vagas, quien se encuentra ejecutando el proyecto "Construcción Eje Cívico calle Freire y Espacio Público Av. Balmaceda Comuna de Laja" de fecha 16/01/2017, que solicita autorización para el retiro de 28 árboles en la calle Balmaceda entre Av. Alessandri y Los Ríos, y en calle Freire entre Balmaceda y Prat, para dar cabida a estructuras de paraderos y pérgolas, jardineras, basureros, entre otros.

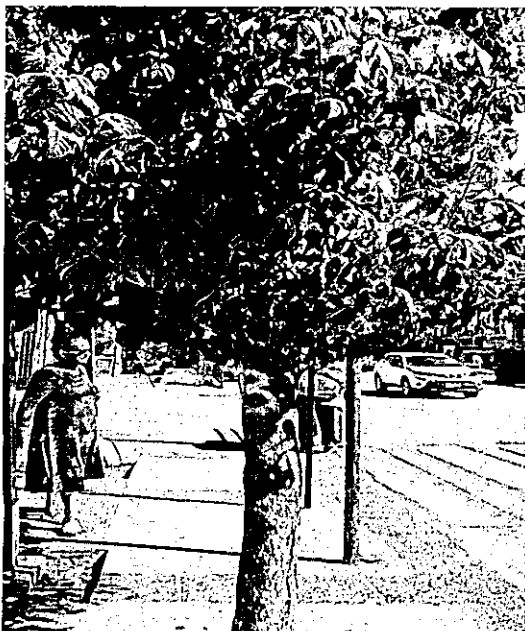
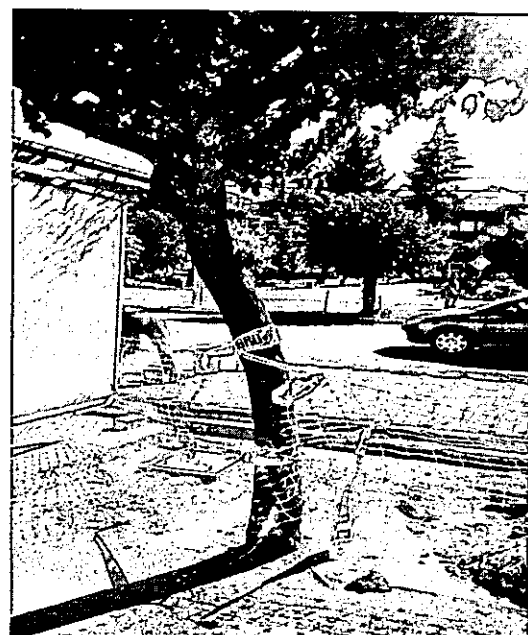
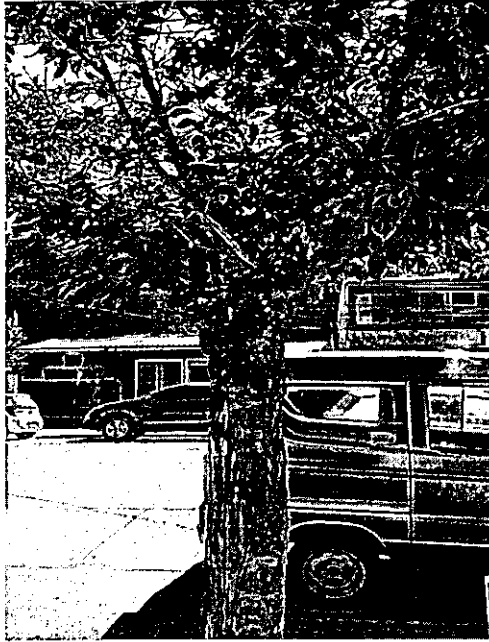
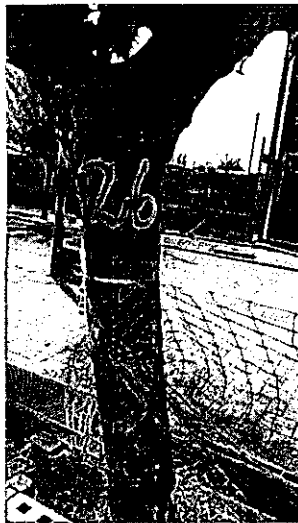
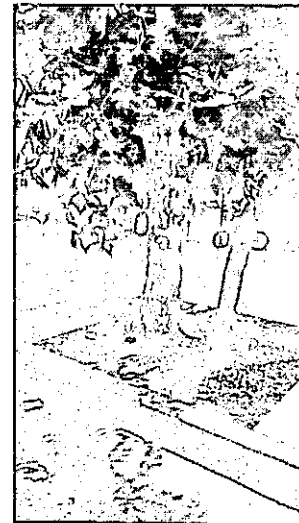
FOTOGRAFIAS DE ARBOLES A EXTRAER

De acuerdo a la visita a terreno que se realizó el 12 de Enero en conjunto con la empresa contratista Mauro Utreras V., Directora de Medio Ambiente, Aseo y Ornato, y Encargada de Medio Ambiente, se observó que en los lugares en donde se establecen la estructuras indicadas, cuya ubicación específica correspondiente a Avenida Balmaceda de la Comuna de Laja, en el plano presenta cohesión en muchos puntos, dificultando la estructura con árboles en estado adulto entre 10 a 15 años de vida y en condiciones anormales en su crecimiento y estructura, se puede inferir que será necesario el corte de 28 árboles, muchos de ellos por entorpecer las instalaciones consideradas en el proyecto y a la vez sus condiciones morfológicas y fisiológicas, no son las adecuadas para permanecer en el lugar. Dentro de las especies observadas para ser extraídas son:

a).- *Prunus domestica Sp. (Ciruelo)*: Árbol Exótico, de origen caudisofolio, con aspecto muy deteriorado, corteza agrietada y en condiciones anormales para su crecimiento, se encuentra en espacio físico, el cual entorpece las instalaciones consideradas en el proyecto de instalación de pérgolas, posee características, donde la corteza se encuentra agrietada longitudinalmente, produce ramas alternas, pequeñas, delgadas, unas veces lisas, glabras y otras pubescentes y vellosas, sus hojas son de tipo caducifolio de hojas oblongas, aserradas, de color verde, lisas por el haz y pubescentes por el envés, sus flores aparecen en pequeños ramos cortos de un año de edad, son blancas, solitarias, con pedúnculos más cortos que los de las flores del cerezo, pubescentes, aplastados y con pequeñas yemas de escamas áspera.

b).- *Prunus Cerasus Sp. (Cerezo Flor)* : Árbol Exótico, de origen caudisofolio, con aspecto muy deteriorado, en estado adulto, presenta corteza agrietada y en condiciones anormales para su crecimiento, se encuentra en Av. Balmaceda N°430-432, donde entorpece las instalaciones consideradas en el proyecto de instalación de pérgolas, posee características, de forma longitudinalmente en sus ramas ya que tienen aspectos muy frondosas, lo que afecta en la instalación de pérgolas, dificultando la estructura, También es importante establecer podas de saneamiento para eliminar ramas enfermas y rotas; con el propósito de eliminar ramas que impidan un desarrollo para una estructura abierta que facilite la penetración de luz al interior del árbol; con el objetivo de mejorar la distribución, posición, tamaño y calidad de los frutos; para forzar un crecimiento nuevo y vigoroso.

c)- *Malus domestica* Sp. (Manzano Flor): Árbol Exótico, de altura mediana aprox 1. 8 metros, inerte, caducifolio, de copa redondeada abierta y numerosas ramas que se desarrollan casi horizontalmente. El tronco tiene corteza agrietada que se desprende en placas, Las hojas, estipuladas y cortamente pecioladas, son ovaladas, acuminadas u obtusas, de base cuneada o redondeada, generalmente de bordes aserradas pero ocasionalmente sub-enteras, de fuerte color verde y con pubescencia en el envés. Se observa un deterioro en la corteza, lo que justifica la extracción de la especie, sus ramas a la vez son de carácter frondoso y con gran cantidad de hojas, lo que dificulta la instalación de las estructuras y jardineras en el sector.

d)- *Platanus orientalis* L. (Plátano Orientalis): Árbol de características perennes y aspecto caudisofolio, de gran expansión presentando sombra para grandes espacios debido a su tamaño, sus hojas palmatípartidas, con lóbulos más largos que anchos. simples, alternas y grandes, hasta 25 cm. simples con 5 lóbulos o más dentados, presenta flores en inflorescencias globosas. Su aspecto es de característica adulta, con corteza agrietada y en condiciones de vejez la relación árbol-entorno está generando graves daños en la infraestructura de las calles (veredas) producto del crecimiento sin control de las raíces al pavimento del paseo peatonal producto de las grandes raíces que presenta a nivel morfológico.

E).- *Magnolia Officinalis* (*Magnolia*): Árbol caducifolio que alcanza los 2.0 metros de altura. La corteza es espesa y marrón, pero no fisurada. Las hojas son anchas, ovadas de 20-40 cm de largo y 11-20 cm de ancho. Las flores son fragantes, de 10-15 cm de ancho, con aspecto muy deteriorado, corteza agrietada y en condiciones anormales para su crecimiento, se encuentra en espacio físico, el cual entorpece las instalaciones consideradas en el proyecto de instalación de pérgolas, posee características, donde la corteza se encuentra agrietada longitudinalmente y en estado adulto .

7.- De acuerdo a lo indicado, se recomienda autorizar el corte de los 28 árboles, destroncándolos y desraizándolos, considerando que el proyecto contempla reponer 50 unidades en el área.
